# KOSTENSCHÄTZUNG

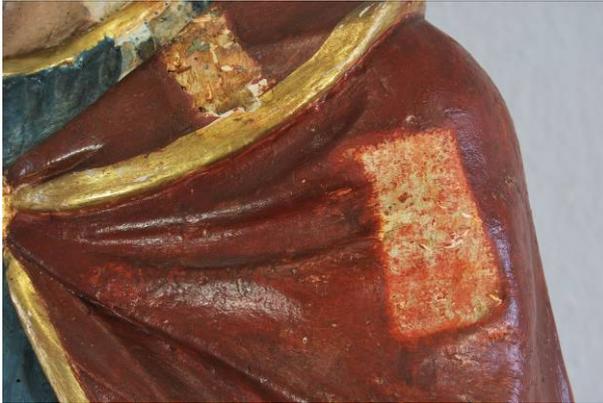
Abb. 5 Freilegungsproben:  
Mantelaußenseite: von der roten Farbschicht auf der gelblichen Grundierung sind nur noch Resten erhalten.  
Mantelinnenseite: hier ist die Fassung bis auf den Holzträger verloren gegangen. Zu sehen sind grüne Überfassungsreste.

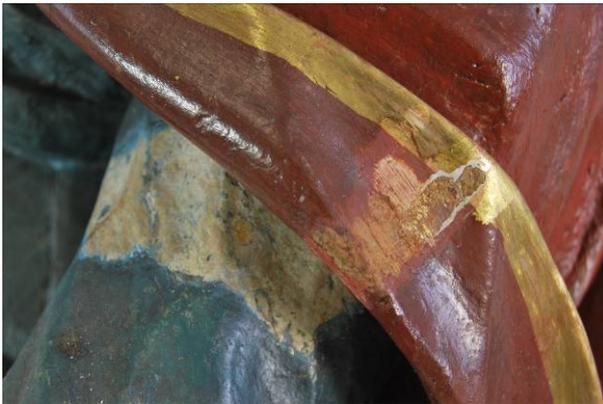
Abb. 6 Freilegungsproben:  
Mantelinnenseite: hier ist die Fassung bis auf den Holzträger verloren gegangen. Zu sehen sind winzige Fragmente der mutmaßlichen Erstfassung;  
unter der Neuvergoldung Reste der originalen Vergoldung.  
Gewand: Unter der blauen Sichtfassung die weiße Erstfassung.

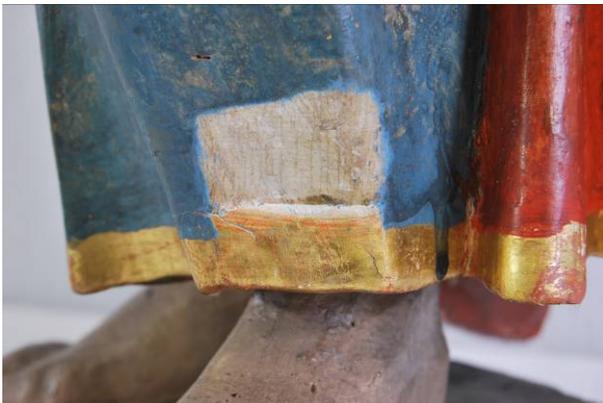
Abb. 7 Freilegungsprobe:  
Gewand: Unter der blauen Sichtfassung die weiße Erstfassung.

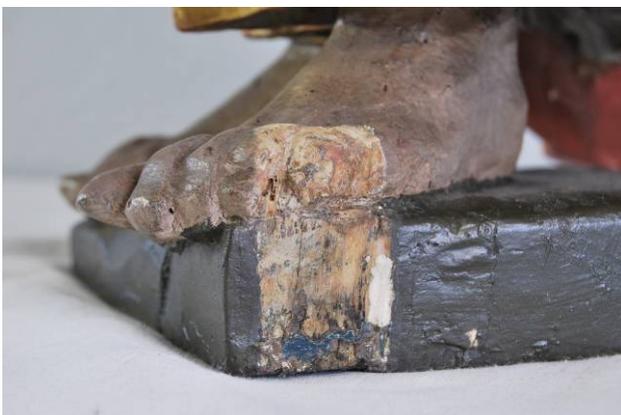
Abb. 8 Freilegungsprobe:  
Stark zerstörte Oberfläche im Bereich des Inkarnats und der Plinthe.

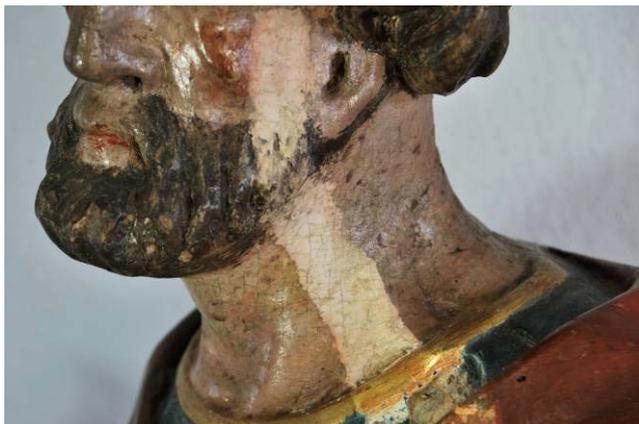
Abb. 9 Freilegungsprobe:  
Inkarnat:  
Hauptsächlich Grundierung mit  
wenigen Resten der Inkarnats-  
farbschicht.

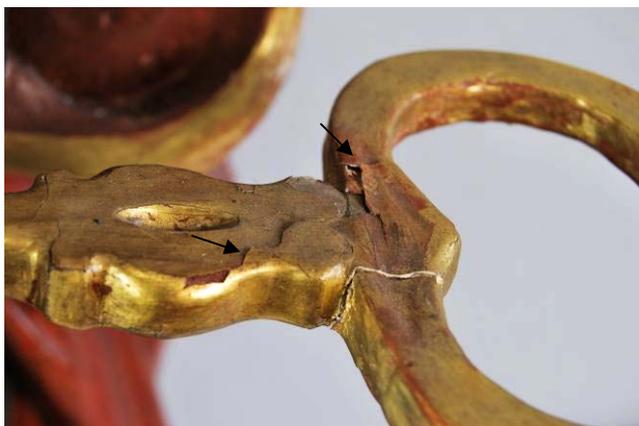
Abb. 10:  
Schlüssel mit der spannungs-  
reichen Neuvergoldung: Fas-  
sungslockerungen und Abhe-  
bungen

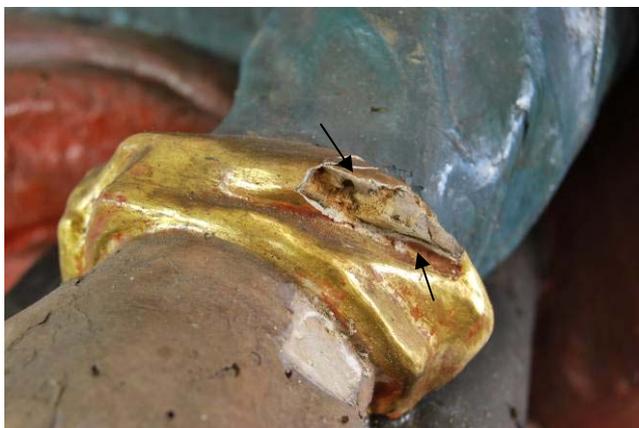
Abb. 11:  
Linker Ärmel: Zerfressene Holz-  
substanz mit Holzausbruch  
durch früheren Schadinsekten-  
befall
